# Sterke Lekdijk deeltraject Irenesluis - Culemborgse Veer Factsheets locaties met waterveiligheidsopgave

Bijlage bij Nota Kansrijke Oplossing  
september 2022

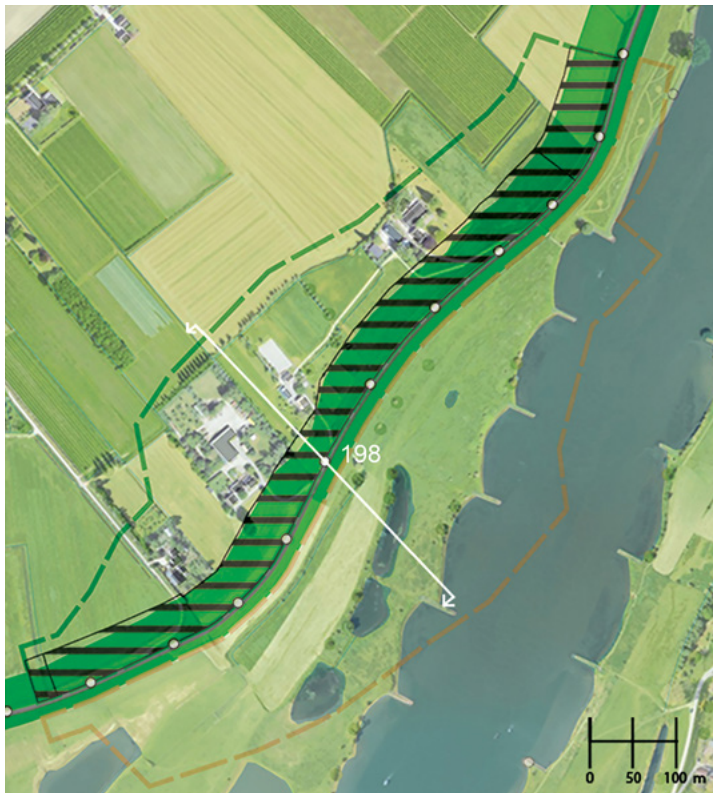
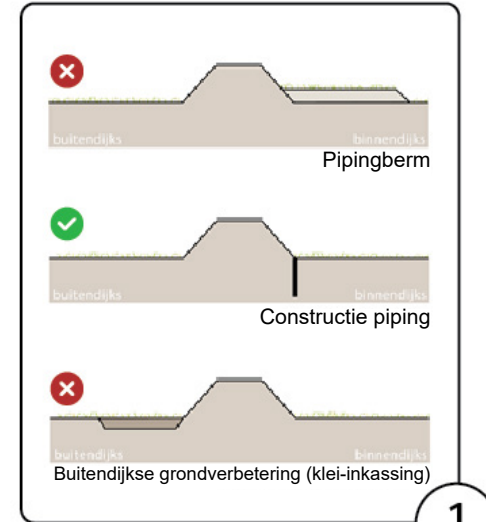
# Locatie 1 - Steenwaard

Buitendijks ligt de Steenwaard; een weidse, natuurlijke uiterwaard met oude poelen en geulen. De Lek ligt hier dichtbij de dijk. Ook liggen er enkele poelen in de uiterwaarden. Binnendijks is agrarisch grondgebruik zoals grasland, akkerland en zijn er een aantal grote boerenerven en een enkele boomgaard. De erfgrenzen liggen vrijwel gelijk aan de binnendijkse teen van de dijk.

Een binnendijkse pipingbermsymbol is niet kansrijk voor locatie 1 vanwege de woningen en agrarische bedrijven binnendijks. De huidige binnendijkse pipingbermsymbol dient verlengd te worden met zo'n 170 meter, het volume is dusdanig groot dat dit niet past zonder het slopen of inpassen met constructies van bebouwing. Het realiseren van pipingbermsymbol aan de binnenzijde met ingepaste bebouwing zou onregelmatig ogen en leiden tot ongewenste onderbreking van het dijklandschap. Deze bouwsteen was voor deze locatie al afgefallen na de effectbeoordeling in de Nota Mogelijke Oplossingen, maar staat hier nog wel genoemd voor het complete overzicht.

Voor locatie 1 is een constructie oplossing kansrijk omdat deze geen invloed heeft op het ruimtegebruik binnendijks en buitendijks. De exacte locatie voor de constructie staat nog niet vast, wel is een zoekgebied bepaald voor de constructie, namelijk tussen het hart van de kering en het eind van de huidige binnenbermsymbol plus vijf meter.

Buitendijkse grondverbetering (klei-inkassing) is niet kansrijk voor locatie 1 omdat er dusdanig veel oppervlakte buitendijks nodig is dat het in de rivier en kribben komt te liggen. Oplossingen mogen niet het huidige riviersysteem beïnvloeden en daarom is buitendijkse grondverbetering (klei-inkassing) hier niet realistisch. Deze bouwsteen was voor deze locatie al afgefallen na de effectbeoordeling in de Nota Mogelijke Oplossingen, maar staat hier nog wel genoemd voor het complete overzicht.

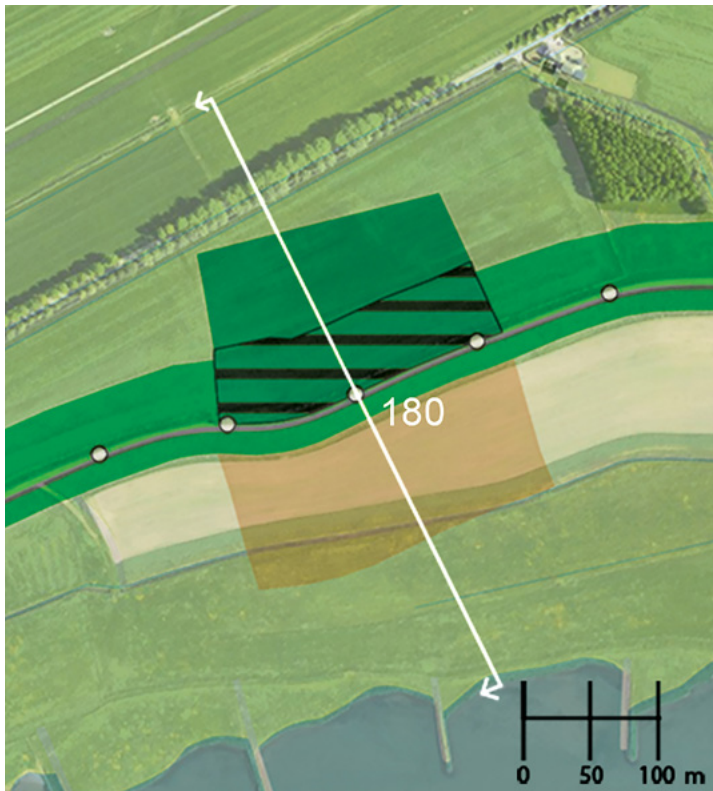
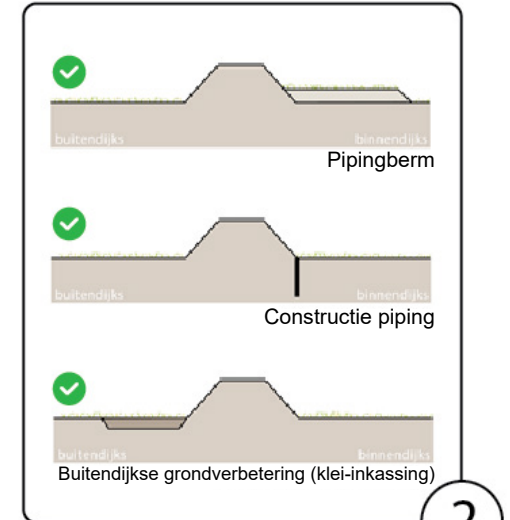
## Locatie 2 - Schalkwijker Buitenwaard West

Buitendijks ligt de Schalkwijker Buitenwaard. Op dit punt is de uiterwaard vrij breed. Dit gebied is deels agrarisch in gebruik met een afwisseling van grasland, boomgaarden en houtwallen. Er staat hier geen bebouwing aan de binnendijkse zijde.

Op locatie 2 is een binnendijkse pipingberm kansrijk. Het tast geen binnendijkse bebouwing aan en er is voldoende ruimte om het geschatte volume van de pipingberm in te passen in het landschap.

Voor locatie 2 is een constructie oplossing kansrijk omdat deze geen invloed heeft op het ruimtegebruik binnendijks en buitendijks. De exacte locatie voor de constructie staat nog niet vast, wel is een zoekgebied bepaald voor de constructie, namelijk tussen het hart van de kering en het eind van de huidige binnenberm plus vijf meter.

Buitendijkse grondverbetering is kansrijk op locatie 2. De locatie ligt ver genoeg van de rivier en het oppervlakte is goed in te passen in de uiterwaarden. Wel moet worden nagegaan hoe het ruimtebeslag van de beoogde nieuwe geul als onderdeel van de natuurontwikkeling Schalkwijker Buitenwaard, te combineren is met deze buitendijkse grondverbetering (klei-inkassing) (zie de Meekoppelkansen en Raakvlakprojecten kaart in paragraaf 4.4).

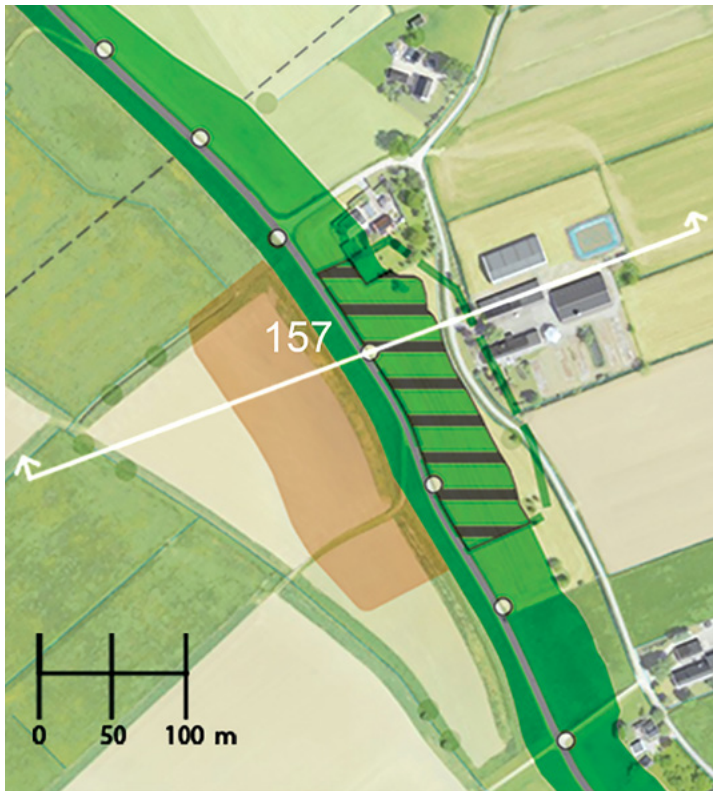
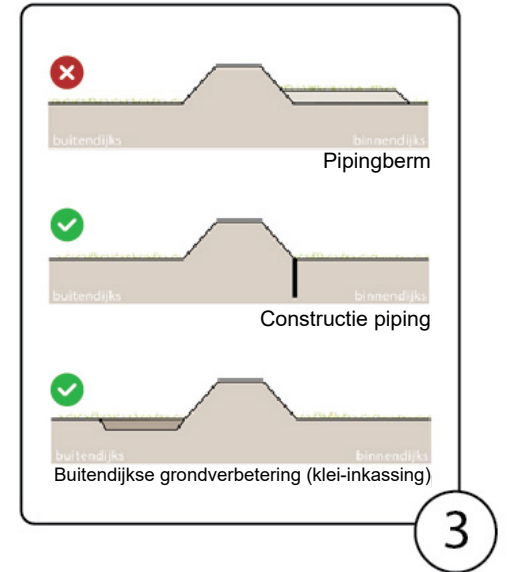
# Locatie 3 - Den Oord

Buitendijks bevindt zich de Schalkwijker Buitenwaard. Op dit punt is deze breed en deels in agrarisch gebruik. Binnendijks ligt bebouwing van het dorpje Den Oord, welke is ontsloten via een parallelweg aan de dijk. Er staan woningen, agrarische bedrijven en er is agrarisch landgebruik.

Op locatie 3 is een binnendijkse pipingberm niet kansrijk vanwege de woningen en agrarische bedrijven binnendijks. De pipingberm is dusdanig groot in volume dat het niet past met deze bebouwing. Deze bouwsteen was voor deze locatie al afgefallen na de effectbeoordeling in de Nota Mogelijke Oplossingen, maar staat hier nog wel genoemd voor het complete overzicht.

Voor locatie 3 is een constructie oplossing kansrijk omdat deze geen invloed heeft op het ruimtegebruik binnendijks en buitendijks. De exacte locatie voor de constructie staat nog niet vast, wel is een zoekgebied bepaald voor de constructie, namelijk tussen het hart van de kering en het eind van de huidige binnenberm plus vijf meter.

Buitendijkse grondverbetering (klei-inkassing) is kansrijk op locatie 3. De locatie ligt ver genoeg van de rivier en het oppervlakte is goed in te passen in de uiterwaarden.

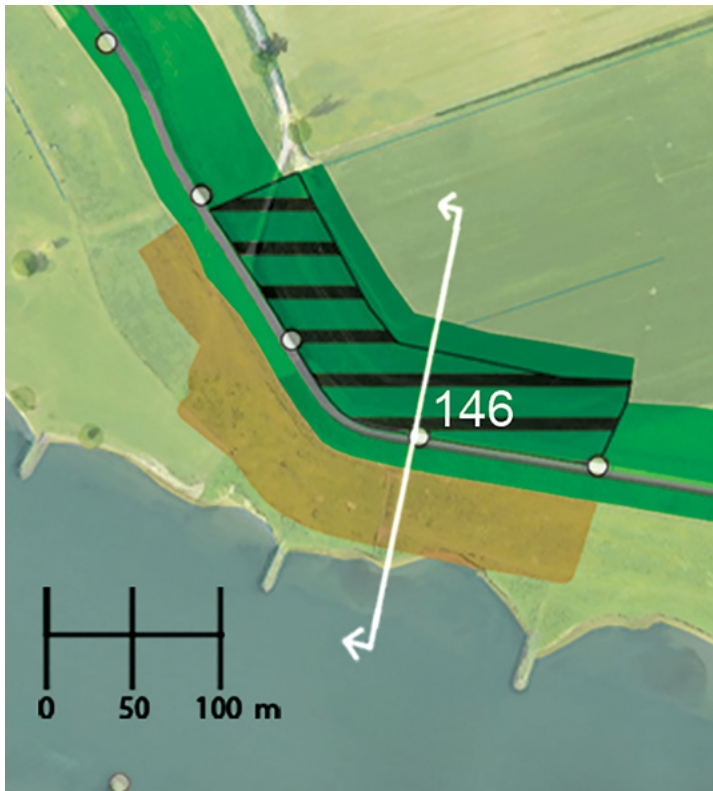
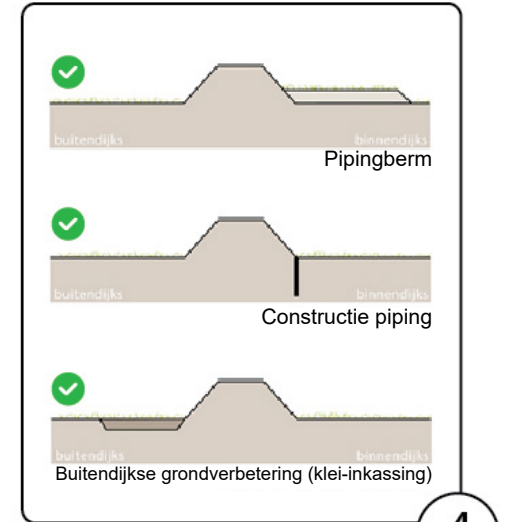
# Locatie 4 - Beusichemse veer Den Oord

Op dit deelgebied ligt de dijk bijna direct langs de Lek. Daarom zijn de uiterwaarden op dit punt erg smal. Het gebied is een uitloper van de Schalkwijker Buitenwaard. Binnendijks is het erg weids en staan geen woningen of andere bebouwing. Binnendijks is er agrarisch grondgebruik op de oude oeverwal.

Op locatie 4 is een binnendijkse pipingberm kansrijk. Het tast geen binnendijkse bebouwing aan en er is voldoende ruimte om het geschatte volume van de pipingberm in te passen in het landschap.

Voor locatie 4 is een constructie oplossing kansrijk omdat deze geen invloed heeft op het ruimtegebruik binnendijks en buitendijks. De exacte locatie voor de constructie staat nog niet vast, wel is een zoekgebied bepaald voor de constructie, namelijk tussen het hart van de kering en het eind van de huidige binnenberm plus vijf meter.

Buitendijkse grondverbetering (klei-inkassing) is kansrijk op locatie 4. De locatie ligt net ver genoeg van de rivier en het benodigde oppervlakte is goed in te passen in de uiterwaarden. Aandachtspunt is dat op deze locatie veel afkalving van het kribvak plaatsvindt. Dit zou een kans kunnen zijn om werk met werk te maken, zowel buitendijkse grondverbetering (klei-inkassing) als stabiliteit van het kribvak te verbeteren.

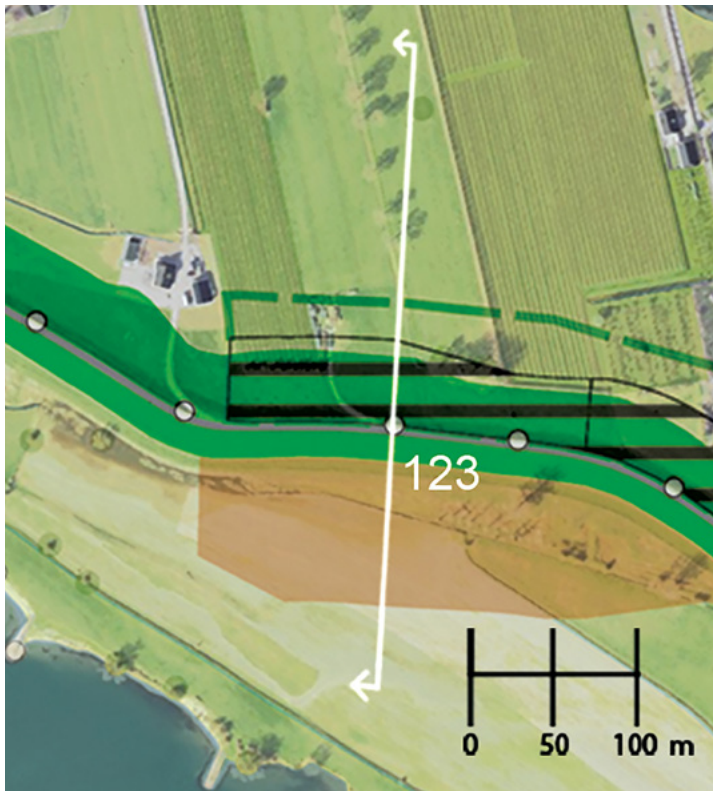
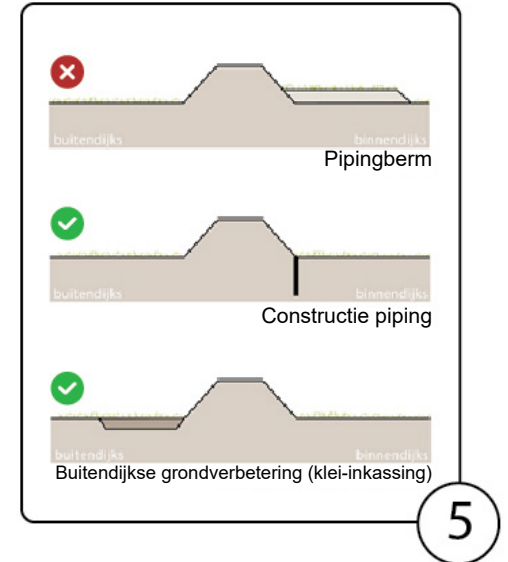
# Locatie 5 - Bosscherwaarden

Buitendijks liggen de Bosscherwaarden, brede uiterwaarden met oudhoevig land met de oude steenfabriek als herkenbaar punt in het landschap. Binnendijks is het landschap kleinschalig en besloten vanwege de agrarische bebouwing en boomgaarden.

Een binnendijkse pipingberm is niet kansrijk voor locatie 5 vanwege de agrarische bedrijfsvoering zoals boomgaarden binnendijks. De pipingberm is dusdanig groot in volume dat het niet past met dit landgebruik. Daarnaast kan een lokale pipingberm aan de binnenzijde met ingepaste bebouwing onregelmatig ogen en leiden tot ongewenste onderbreking van het dijklandschap. Deze bouwsteen was voor deze locatie al afgevalen na de effectbeoordeling in de Nota Mogelijke Oplossingen, maar staat hier nog wel genoemd voor het complete overzicht.

Voor locatie 5 is een constructie oplossing kansrijk omdat deze geen invloed heeft op het ruimtegebruik binnendijks en buitendijks. De exacte locatie voor de constructie staat nog niet vast, wel is een zoekgebied bepaald voor de constructie, namelijk tussen het hart van de kering en het eind van de huidige binnenberm plus vijf meter.

Op locatie 5 is buitendijkse grondverbetering (klei-inkassing) kansrijk, het gaat hier om een buitendijkse grondverbetering (klei-inkassing) van 87m. De locatie ligt ver genoeg van de rivier en het benodigde oppervlakte is goed in te passen in de uiterwaarden. Uit bestaand grondonderzoek blijkt dat hier r relatief veel klei aanwezig is. Met aanvullend onderzoek wordt op dit moment gekeken of dit voldoende is. Indien hier voldoende klei aanwezig is in het voorland vervalt deze locatie bij de verdere aanscherping van de waterveiligheidsopgave tijdens de volgende fase: opstellen van het Voorkeursalternatief.

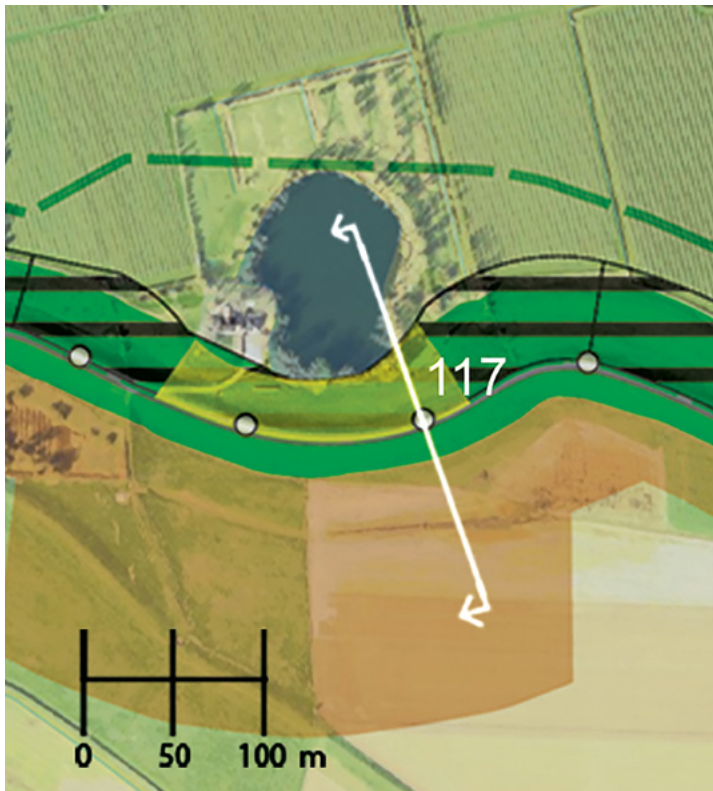
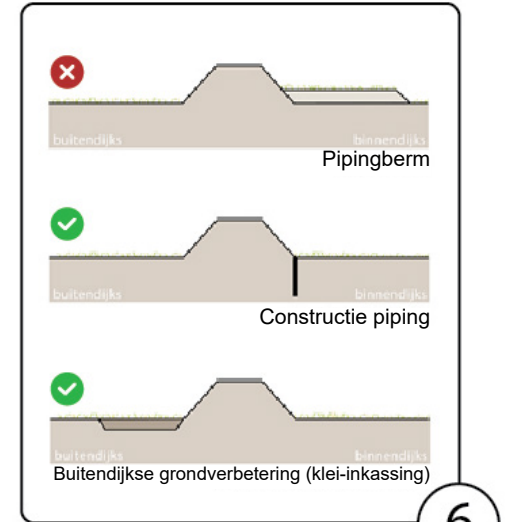
# Locatie 6 - Bosscherwaarden

Net zoals bij locatie 5 liggen hier buitendijks de Bosscherwaarden, brede uiterwaarden met oudhoevig land met de oude steenfabriek als landmark. Binnendijks is het landschap kleinschalig en besloten vanwege de agrarische bebouwing en boomgaarden. Hier is ook een wiel als restant van de dijkdoorbraak te vinden.

Deze locatie heeft naast een pipingopgave ook een opgave voor macrostabiliteit binnenwaarts bij het wiel, waarvoor de oplossing al vaststaat, namelijk een constructie, zie hoofdstuk 5.2. Deze constructie kan zo ontworpen worden dat de pipingopgave hier ook mee opgelost wordt.
